博一大樓辦公廳舍整修工程

連陽

壹、計畫緣起

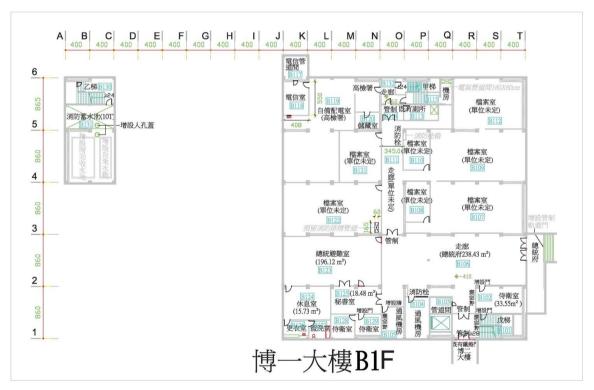
整修後平面圖(B1F)

- 地下室為高低壓配電、臺灣高等檢察署庫房及總統府避難空間使用
- 一樓為臺北地檢署執行科、法警室、諮商室、犯保協會、檢察官協會、更生保護 會等單位及臺灣高等檢察署門廳

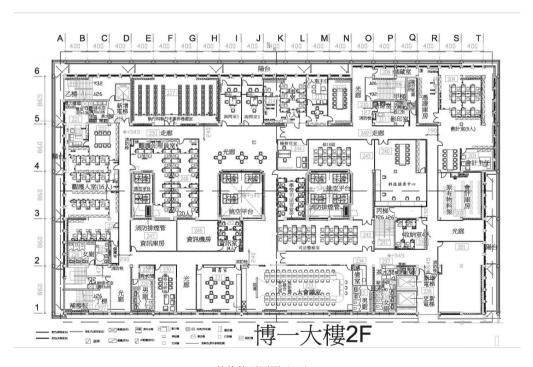
整修後平面圖(2F)

- 二樓為臺北地檢署、會計室、人事室、觀護人室、觀護佐理員室、資訊機房、 會議室、數位科技辦案中心等單位
- 三樓為臺灣高等檢察署辦公室使用
- 四樓為臺灣高等檢察署辦公室使用
- 五樓為臺灣高等檢察署、智財分署辦公室使用
- 六樓為空調設備、緊急發電機設備使用
